为修缮、复原申公馆做前期准备,市文物局组织人员对申公馆遗址进行了为期两个月的抢救性发掘,有了一系列新发现——

# 申公馆,清代“大宅门”的历史密码

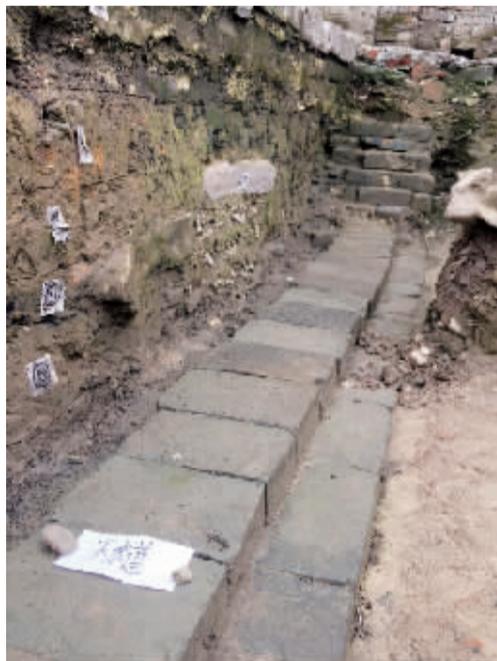
土层下的主下水道,由青砖铺设而成

上述四处天井整体形态仍然可辨,连通下水道的铜钱眼地漏依然可以找到,下水道经解剖,还清晰地看到由青砖砌成,弯弯曲曲地在天井底部土层里延伸。

上、下天井底部地层中,由墙体砖砌成的主下水道,脉络十分清晰,还能看到它延伸到房屋地下的痕迹。天井中还出现了几道由红色砂岩质的长条形基础,它们纵横排列很有规范。据推测,这是一种地方特色鲜明的天井布局,中为过厅基础,厅两侧为方形天井,在两侧天井中横向出现类似

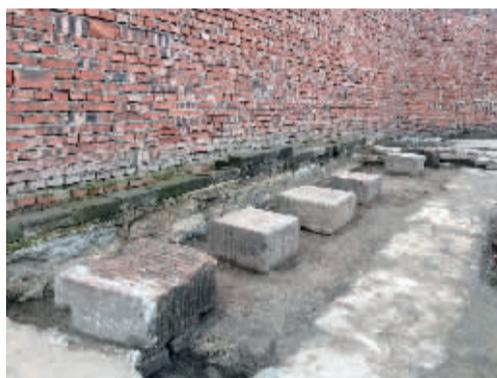
穿斗式建筑中,特征明显的方形柱础石

从发掘情况看,最先重见阳光的是申公馆北厢房排列有序的柱础石,有鼓形和方形两种,由于历史的沉淀,石头上包裹着厚厚的灰尘,粗看起来像是古老的青石,其实它是本地盛产的红砂岩——衡阳盆地常见的沉积岩之一。

据参与本次发掘工作的衡东县文物局副局长秦光政推断,申公馆北侧厢房的构筑形式应为穿斗式。对此,市文物局副局长陈默表示肯定。

穿斗式,是衡阳古建筑常见的一种木构筑类型,由一根根立柱直通屋顶,直接支撑檩条并承受屋面的重量;在横向,有多根横梁穿插在立柱上,既分解梁架的重量,又起到了稳定整个梁架系统的作用;此外,还有一部分横梁,一头以榫卯的形式插入立柱,一头插进青砖墙,把内部梁架和坚固的砖墙连成一体。

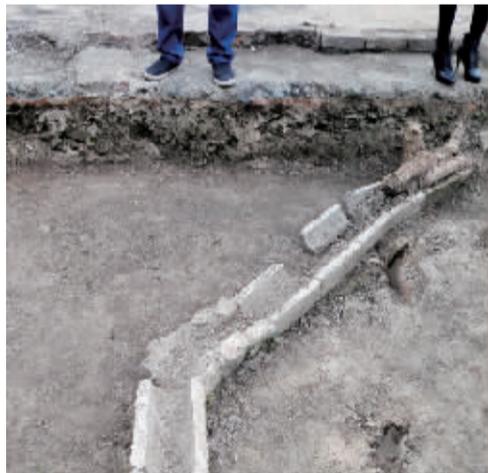
特别烧制的副下水道,外方内圆

在前后过厅位置,地层中可见清代专门烧制的外方内圆涵管,呈青灰色。文物专家指出,这是一种专门用于室内的下水管道,埋藏深度比主下水道稍浅一些,走向均汇入主下水道。

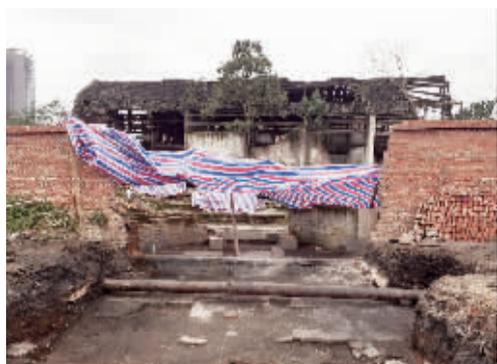
在正门外发现了古老的青石板路和铁路遗迹

10月30日,对申公馆遗址的抢救性挖掘工作正式结束。在最后的清理工作中,工作人员在正门前发现了粤汉码头的铁路遗迹,包括铺垫在铁轨下的碎石,以及当年火车上掉落的大块煤炭;他们还发现了深埋在地下的青石板路,这条青石板路曾经一直延伸到湘南学联、杨家花园一带,大约有1.6米宽。这些发现,均能从当地老人的口中得到证实。
