川航“史诗级备降”牛在哪?

3U8633 航班

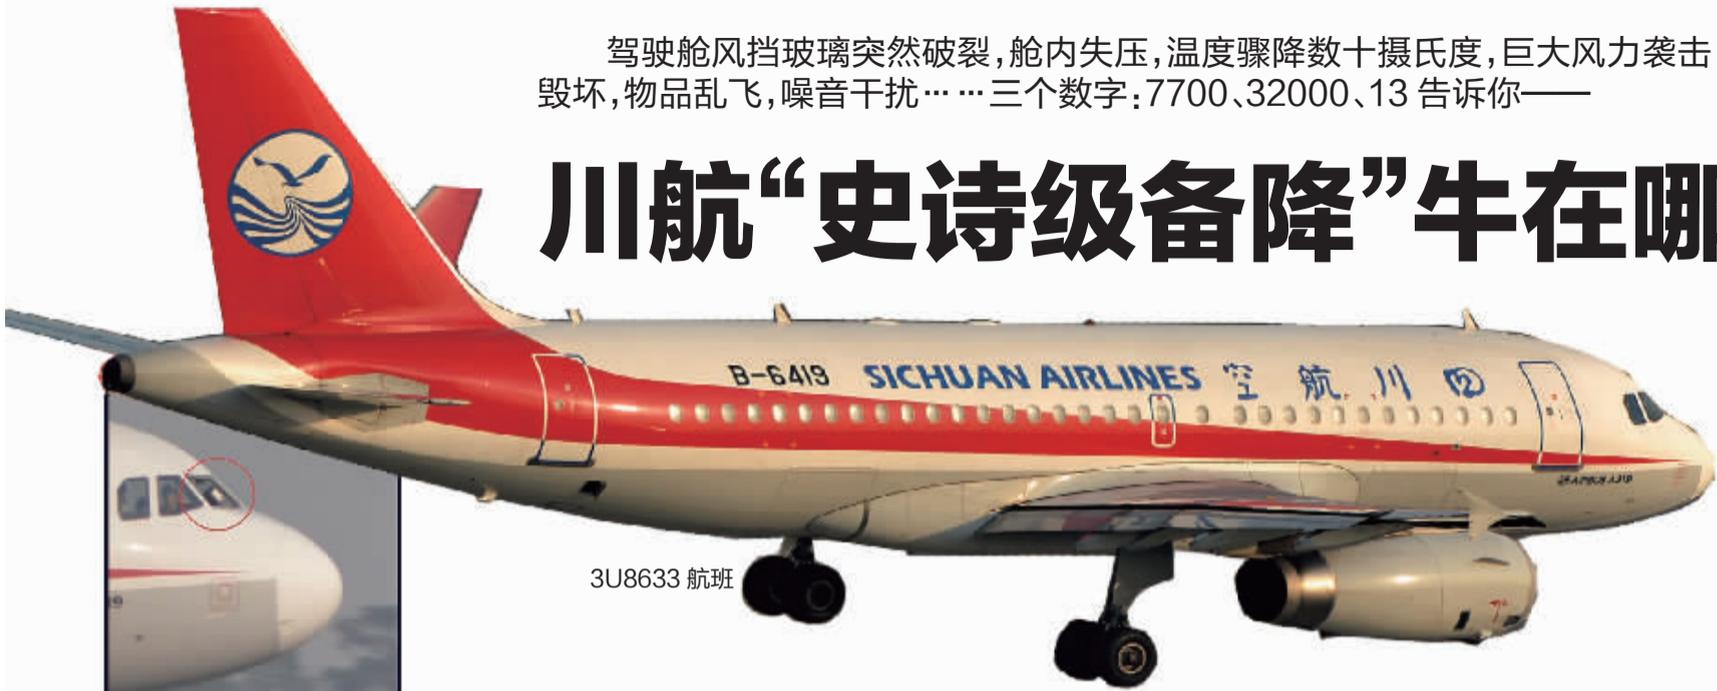
图中为破损的驾驶舱风挡玻璃

14日7时许,四川航空从重庆飞往拉萨的3U8633客机在巡航阶段(约32000英尺高度),驾驶舱右座前风挡玻璃破裂脱落,机组实施紧急下降,于7时46分安全备降成都双流国际机场。机上119名乘客、9名机组人员平安落地,有序下机并得到妥善安排。

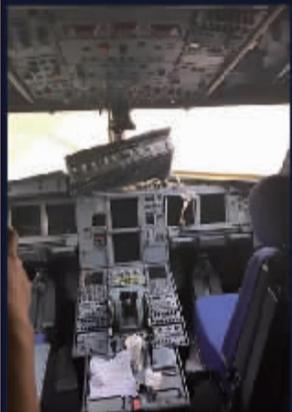
仪表盘被强风掀开

在驾驶舱中,仪表盘被掀开,噪音极大,你什么都听不见。大多数无线电设备失灵,只能依靠目视水平仪来进行操作。
