# 124“岁”的珠晖塔,展开首次全面大修

124“岁”的珠晖塔,停止对外开放,正在进行建塔以来的首次大修。

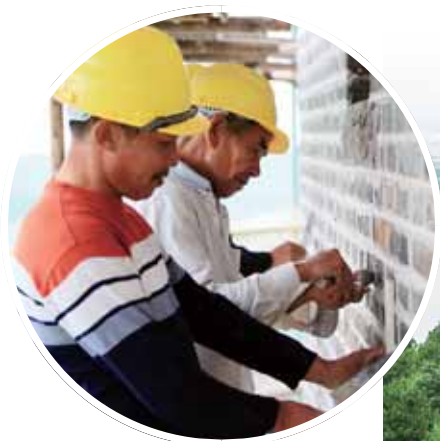
工人们正在脚手架上为塔体青砖勾缝。

“在修缮过程中,我们本着修旧如旧的原则,破除植物侵蚀,更换风化的青砖、石材、瓦片等构件,并通过古法工艺对塔体进行加固。”周超介绍说。

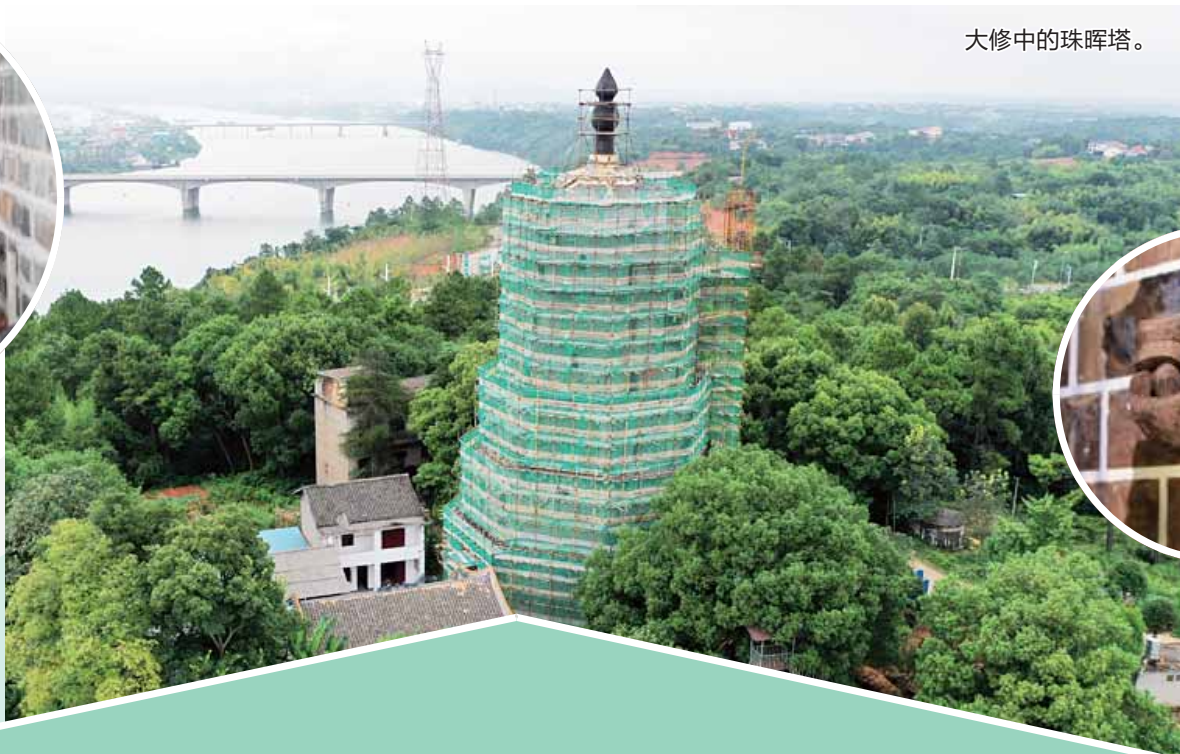
大修中的珠晖塔。

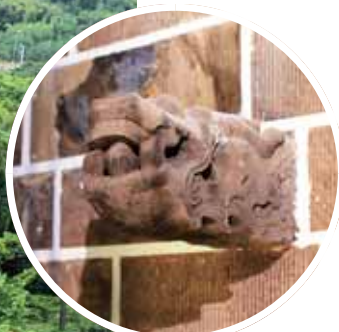
口含龙珠的龙首石雕。

为了方便进行修缮工作,塔内部也搭满了脚手架。在施工方湖南省文保建设工程有限公司施工员周超的引导下,记者在二层塔室的神龛正上方,发现了一个口含龙珠的龙首石雕。

由于以前龙首被经幡所挡,鲜有人发现,直到此次大修才再次引起注意。据此,有专家认为,这个龙首的实际功用就是用于挂经幡,并且具有一定的文化寓意。

“龙能呼风唤雨,也能镇压妖孽,此处供奉龙首,显然是出于镇妖的目的。”湖南大学建筑学院教授柳肃说,古人相信洪水泛滥是因为妖孽作怪,建在水边的塔,一般多为镇妖塔。珠晖塔建在水边,且周边区域古代常年出现水患,应该具备镇妖塔的性质。至于龙首石雕中的含珠,他认为主要起装饰作用,造型简洁而精美。

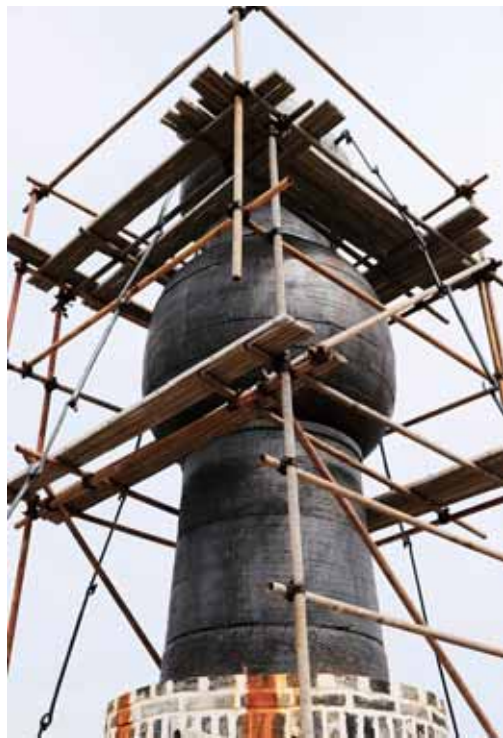
重达数吨的塔刹。

沿着塔内的石级盘旋而上,再通过脚手架登至塔顶,一个巨大的葫芦型塔刹便出现在眼前。塔刹由生铁铸成,重达数吨。目前,塔刹主体保存完好,用于固定塔刹的铁链有所缺损,施工人员已经进行了替换。

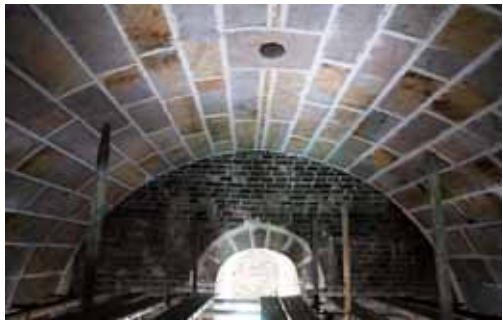
塔内的拱券结构及穹顶。

经省文物局审定的修缮方案中,也特别提到:珠晖塔内部大量运用砖石砌筑的拱券结构及穹顶,具有较高的科学研究价值;其石作飘檐的营造法式,是砖石仿木结构的灵活运用,传递出湖南某些木结构营造技术信息,具有较高的科学价值和建筑史科研价值。

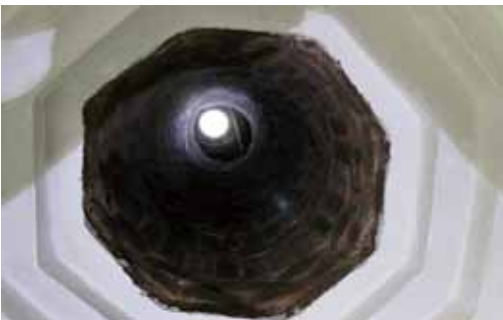
塔内“一眼通天”奇观。

周超还告诉我们一个细节,塔内每层地板的青砖经过清理、翻砌后,已经完整地显示出类似八卦图的形状,中央位置均有一个八边形的孔洞。而每层的孔洞均与葫芦型塔刹(顶端开口)连成一线,直通天际。

“在古塔中,这种做法极为罕见。”柳肃推测,可能是工匠在建塔的时候,在塔体中心竖立了一根直杆,以保证塔体的垂直度。塔建成后抽走直杆,却没有把那个孔洞填上,甚至是有意识留着,方便以后检查塔身是否发生歪斜。

北京建工建筑设计院工程师吴安认为,早期的塔都有塔心柱,后来随着砖石塔技术的成熟,没有塔心柱,塔体依然能保持良好的稳固性,于是塔心柱逐渐消失。珠晖塔各层地板中心的孔,可能寓意一个虚拟的塔心柱,也可以说是“通天柱”。
